# Sistema de alerta hidrológico en la cuenca baja del valle del Tulum

Octubre 2007  
1er seminario SPU

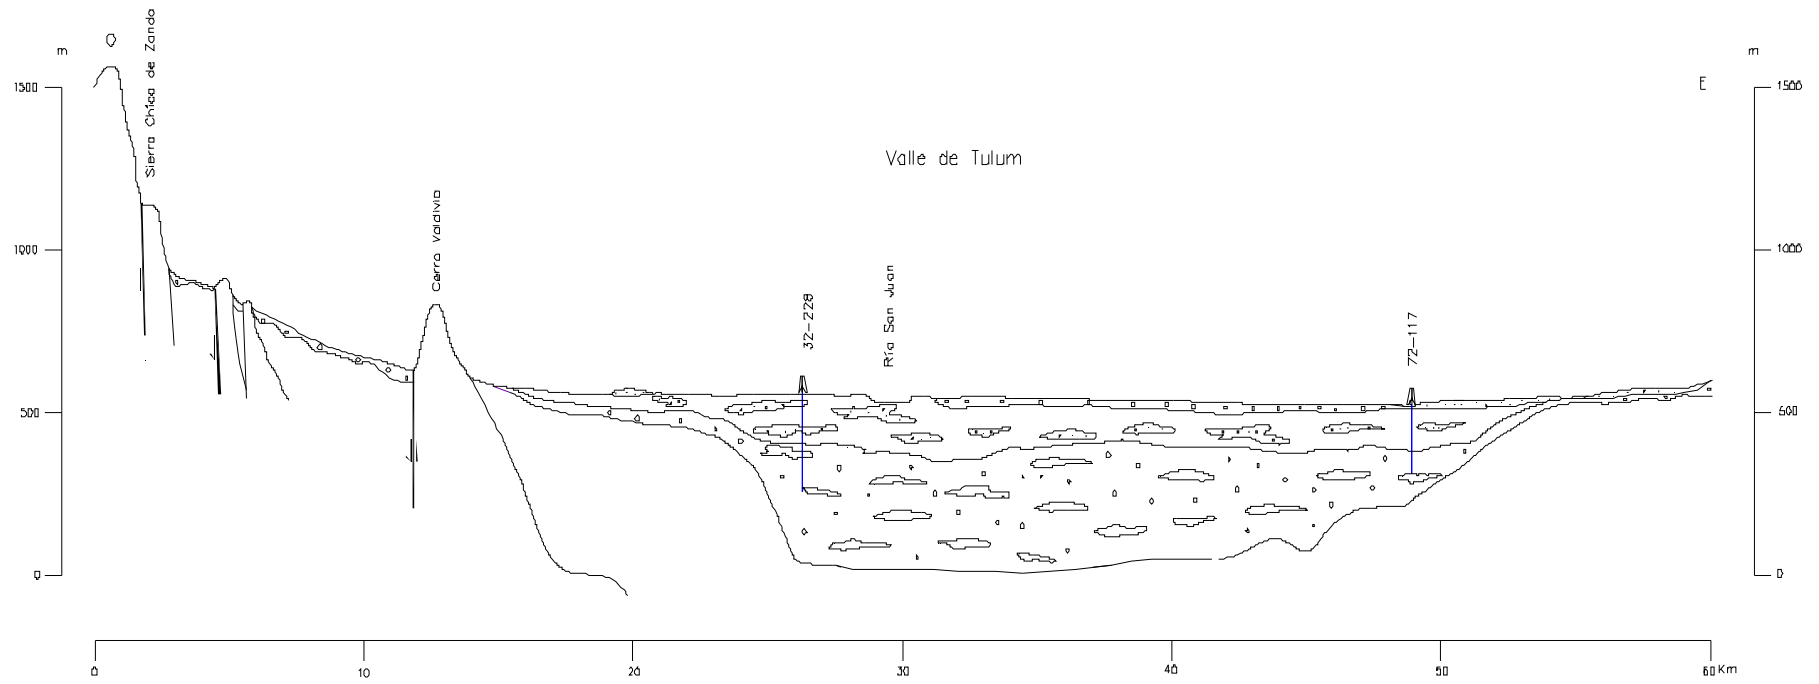
Figura 3: Unidades geomorfológicas.

- Red de drenaje
- Dirección de escurrimiento y de pendiente regional
- Valor de cota (m. s. n. m).
- Falla inversa de subsuelo
- Alineamiento

RELIEVES	Símbolo	Unidades geomorfol. menor
Montañoso		1	Villicum
	Sierras	2	Chica de Zonda
		3	Pie de Palo
	Montes islas	4	Barboza
		5	Valdivia
Lomas		6	De Las Tapias
		7	de Ullum
Piedemontes		8	
Depresión del Tulum	Abanico aluvial del Río San Juan	A	a- Sector proximal b- Sector medio a distal más terraza inferior c- Cauces abandonados
	Planicie aluvia antigua	C	
	Sistema actual del Río San Juan	11	Cauce y llanura de inundación
		12	Terrazas

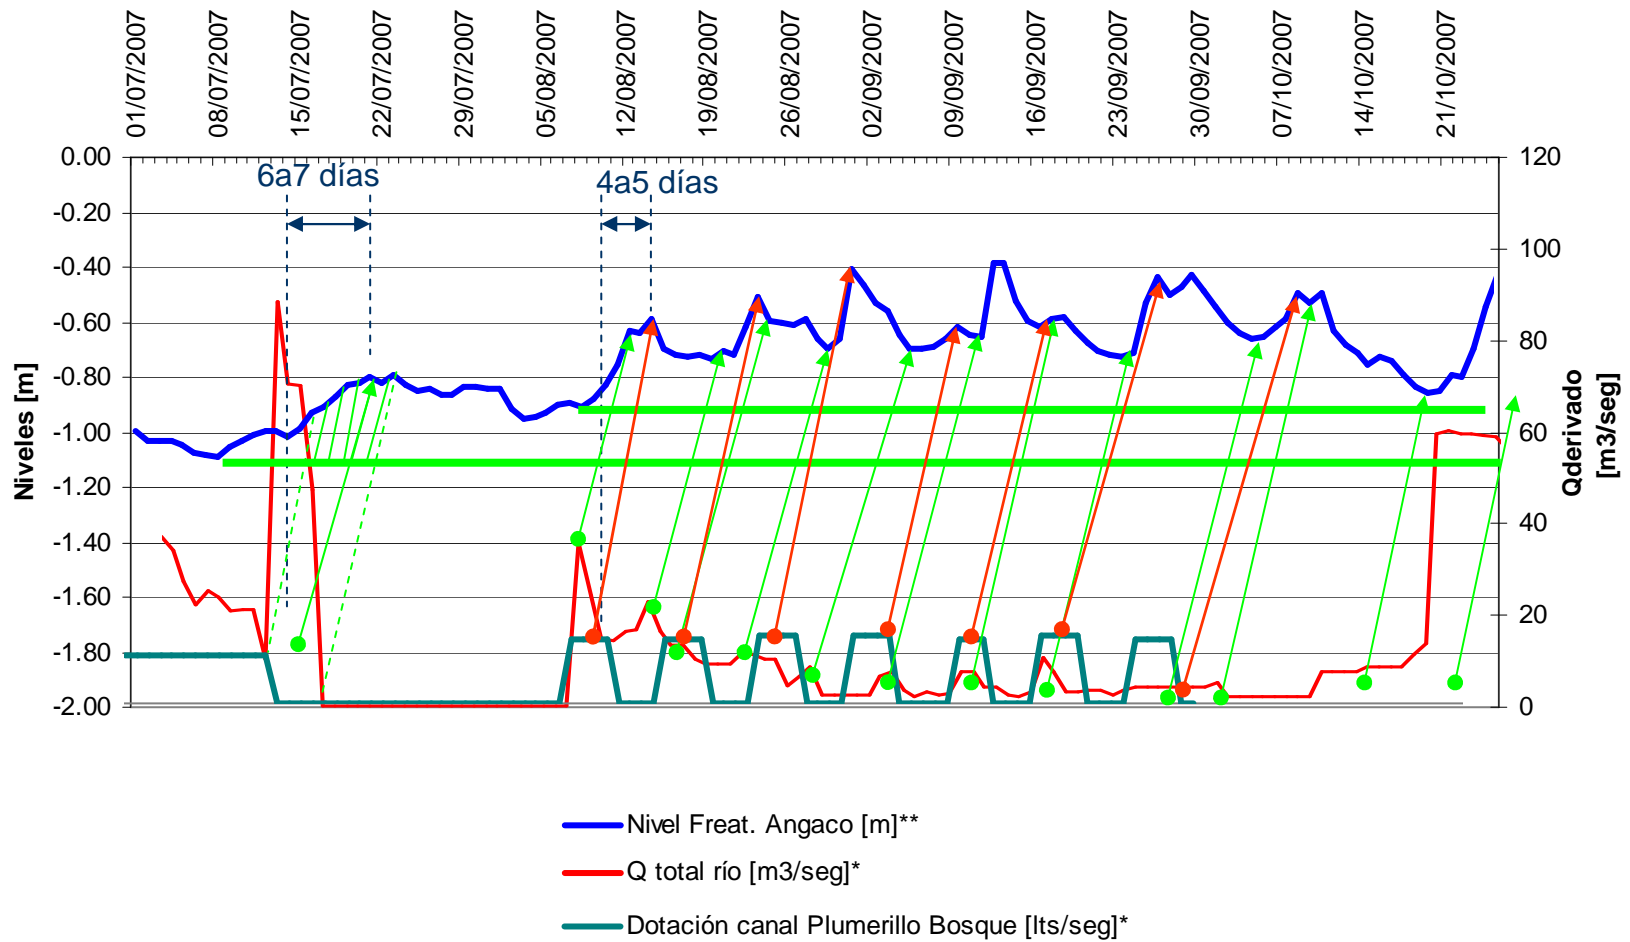
# Departamento Angaco

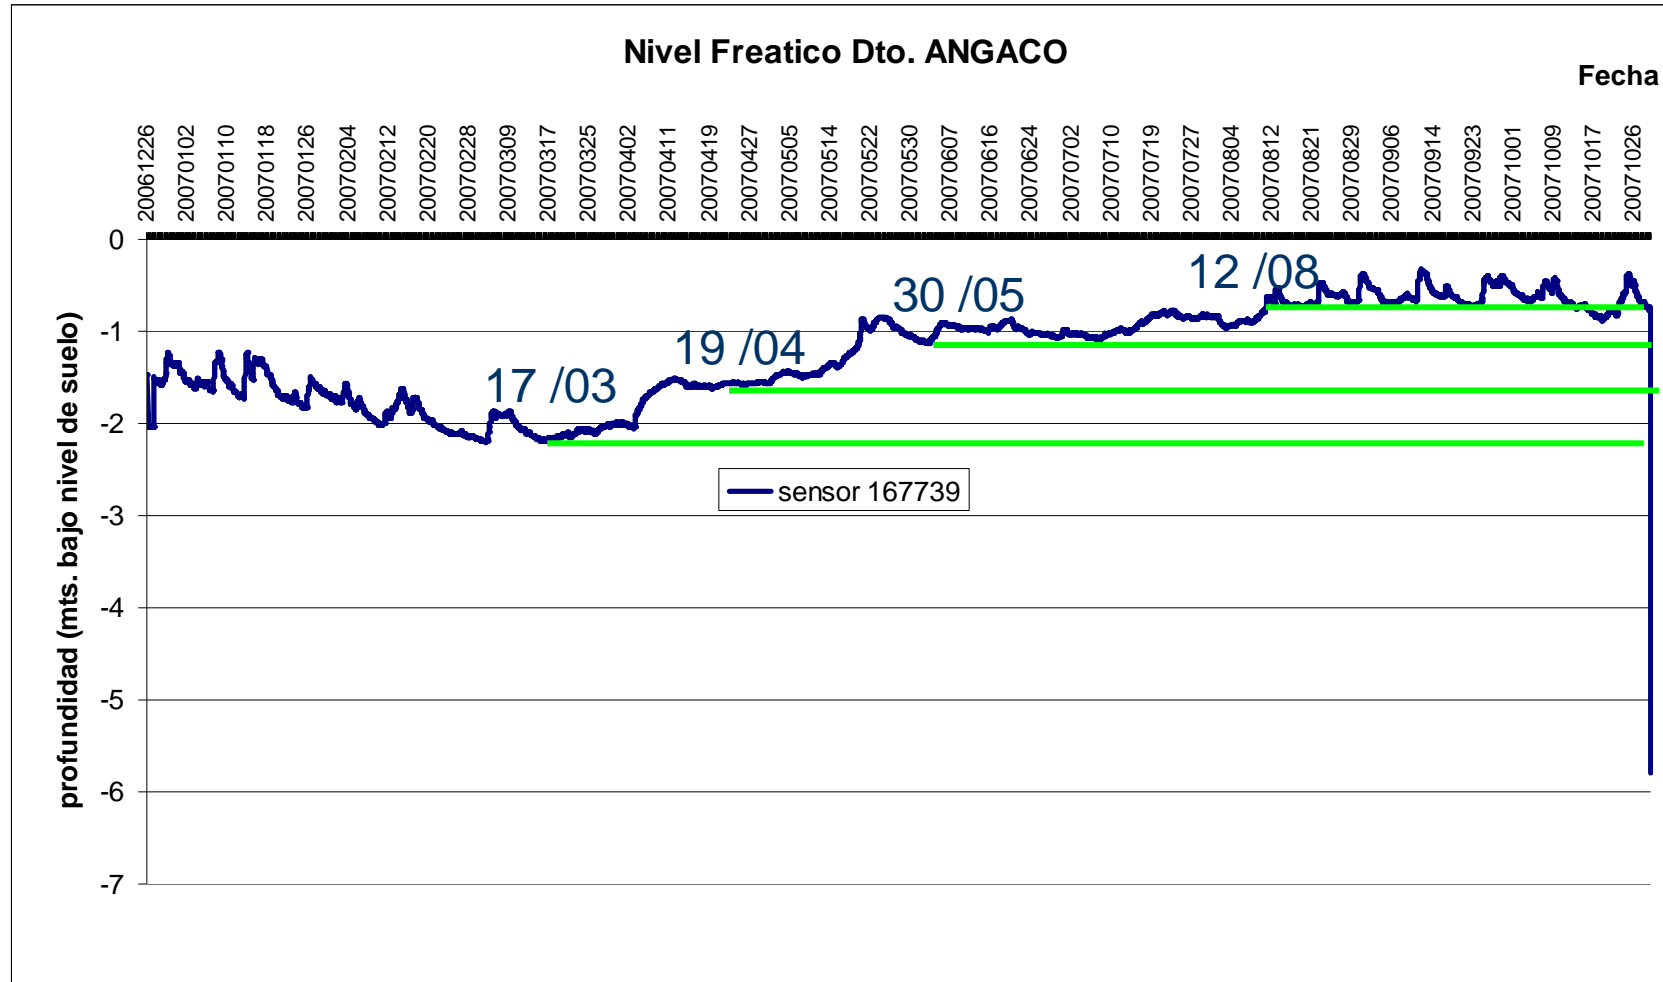
# Departamento Angaco

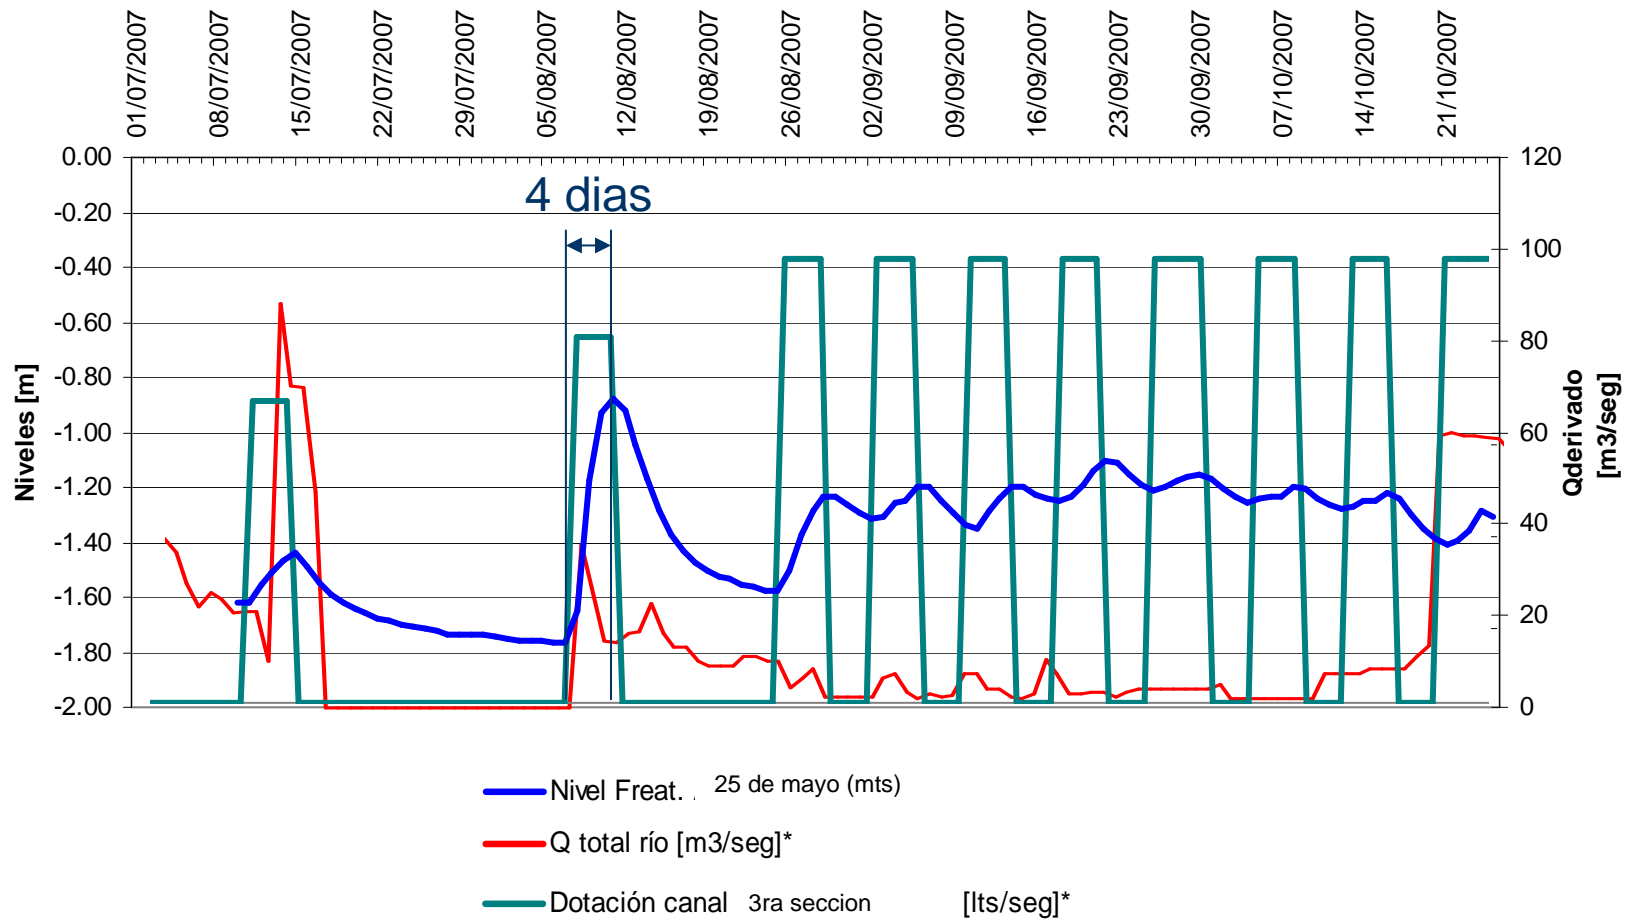
# Dpto. 25 de Mayo

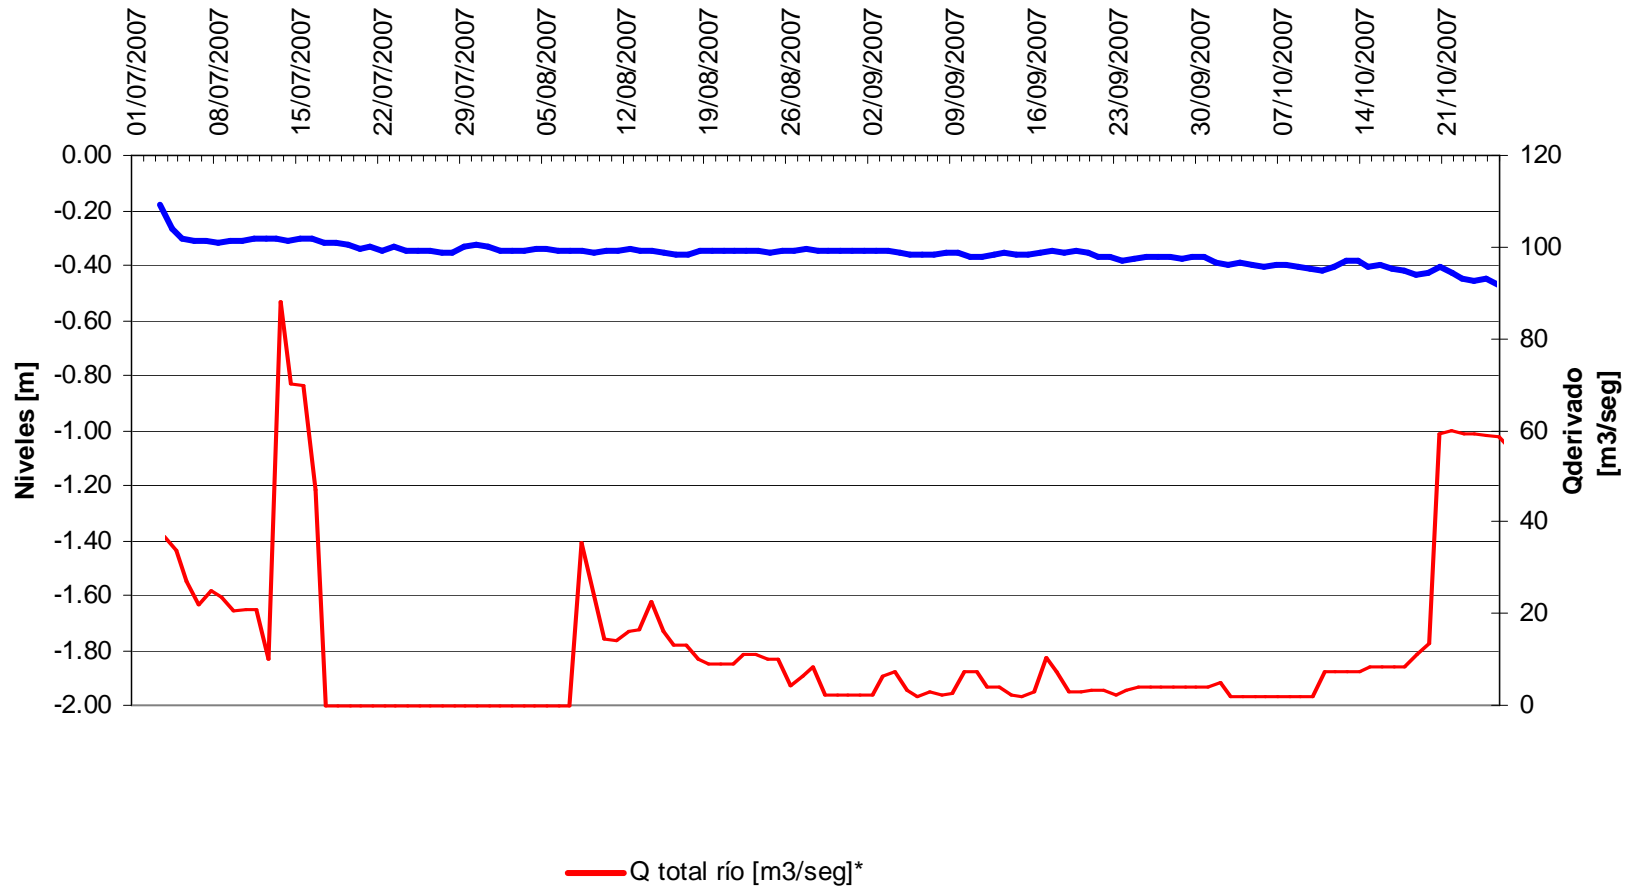
# Departamento de Rawson (Norte)

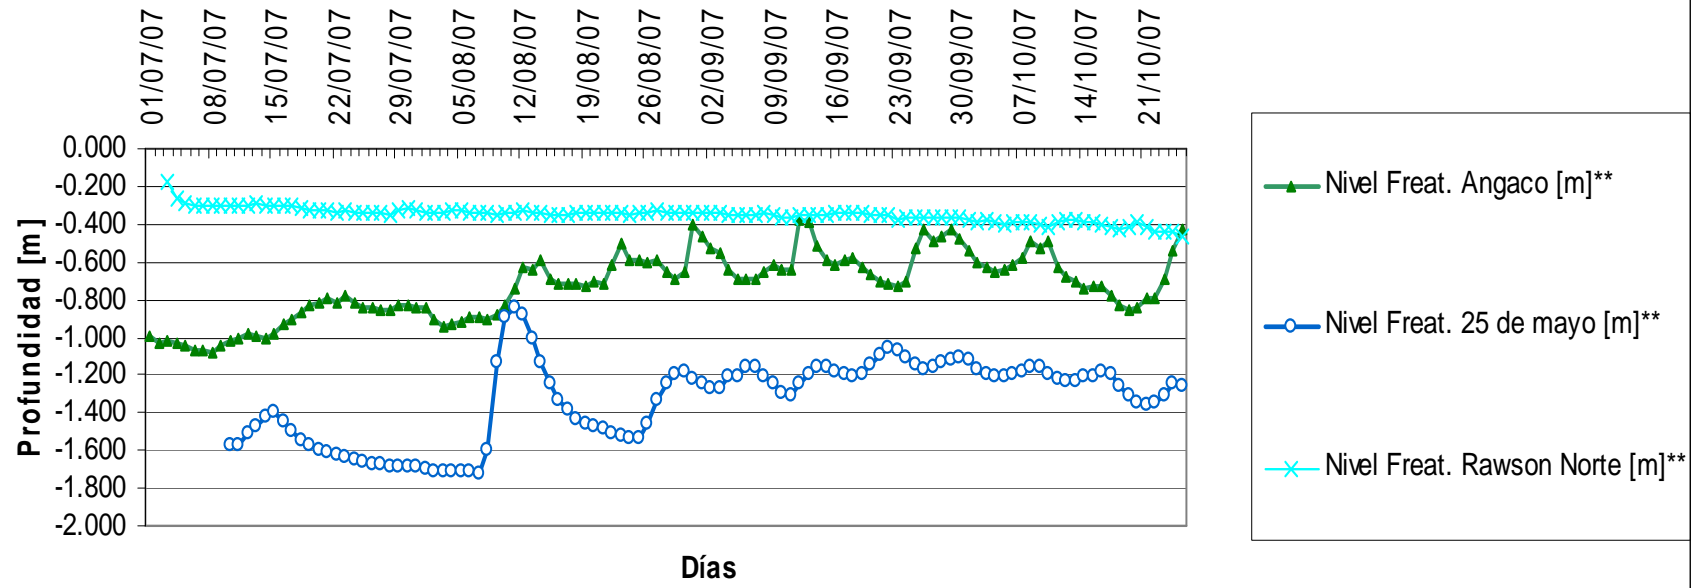
Comparación Profundidad de Niveles Freáticos distintos Dtos.
