Funcionamiento de Compuertas del Embalse de Ullum e Instalación de Medidor De Nivel de Embalse

Gestión Integral de Cuencas Hidrográficas, Ingeniería Hidráulica y Ambiental

Instalación de THALIMEDES en Presa de Ullum

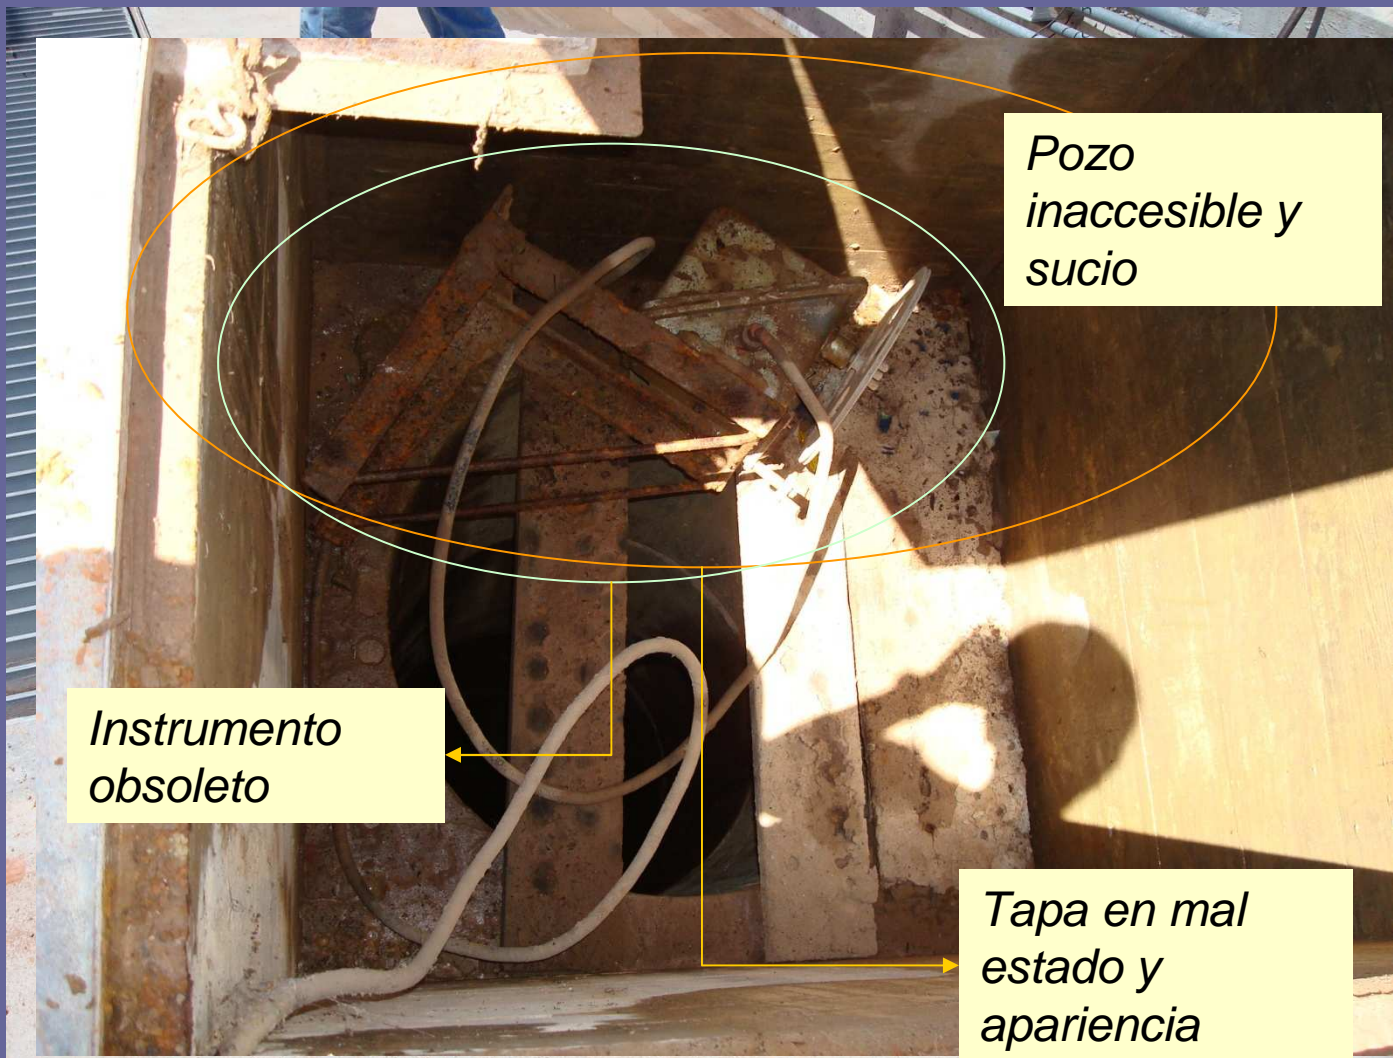
Estado en el que se encontraba

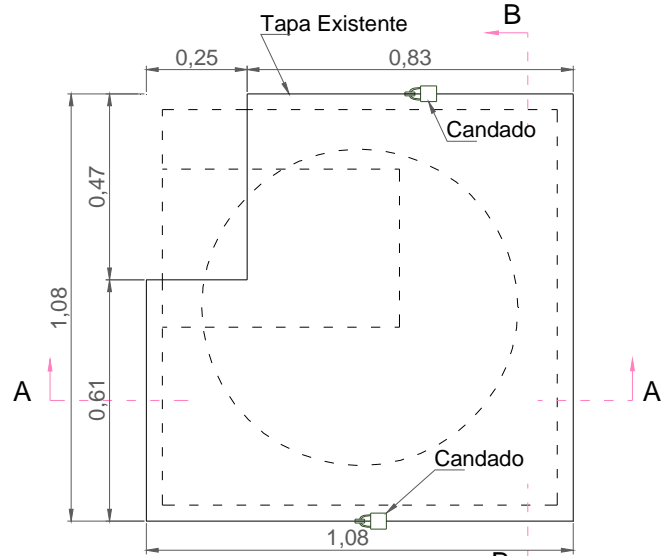
Vista 1 - Cota 770

Vistas en Planta

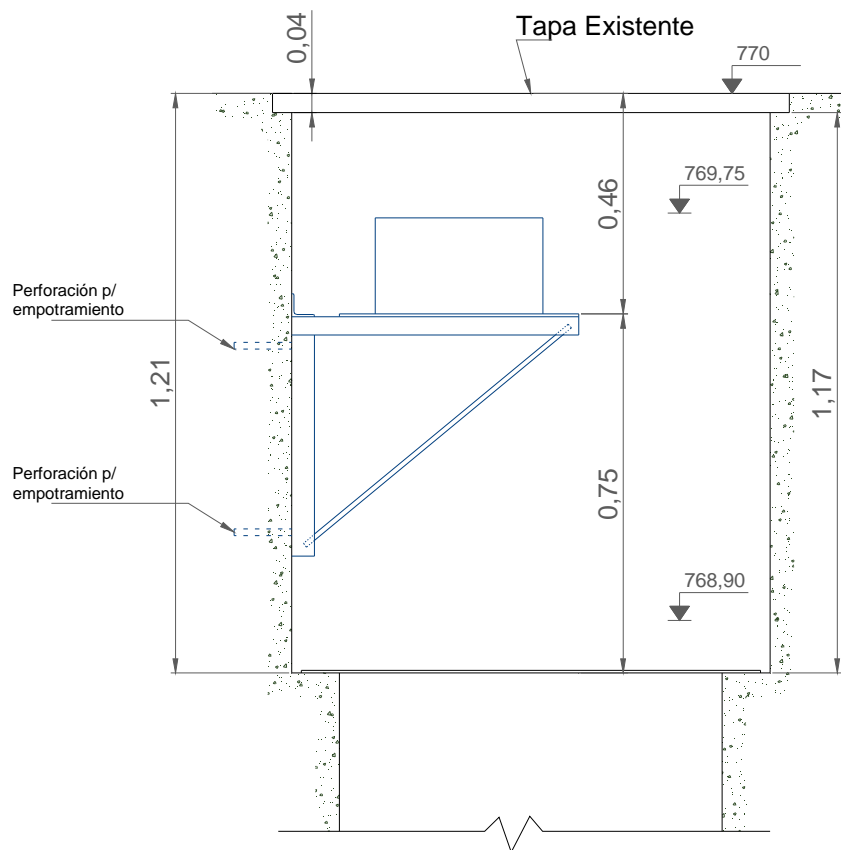
Corte A - A

Vistas en Corte

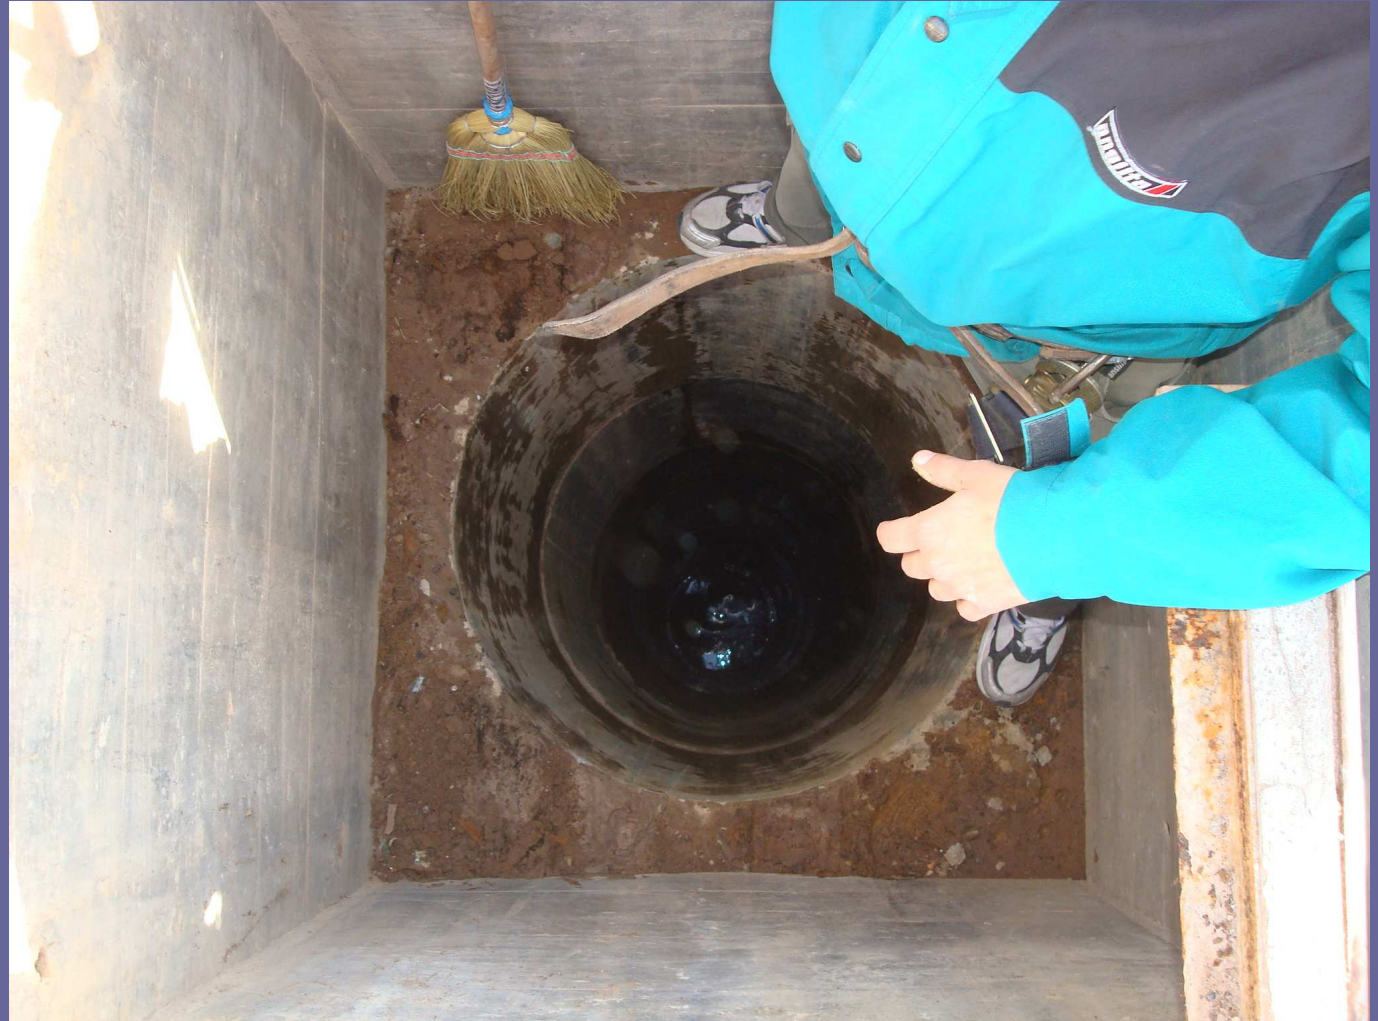
- Desconexión equipo antiguo.
- Se sacaron restos de madera
- Limpieza borde

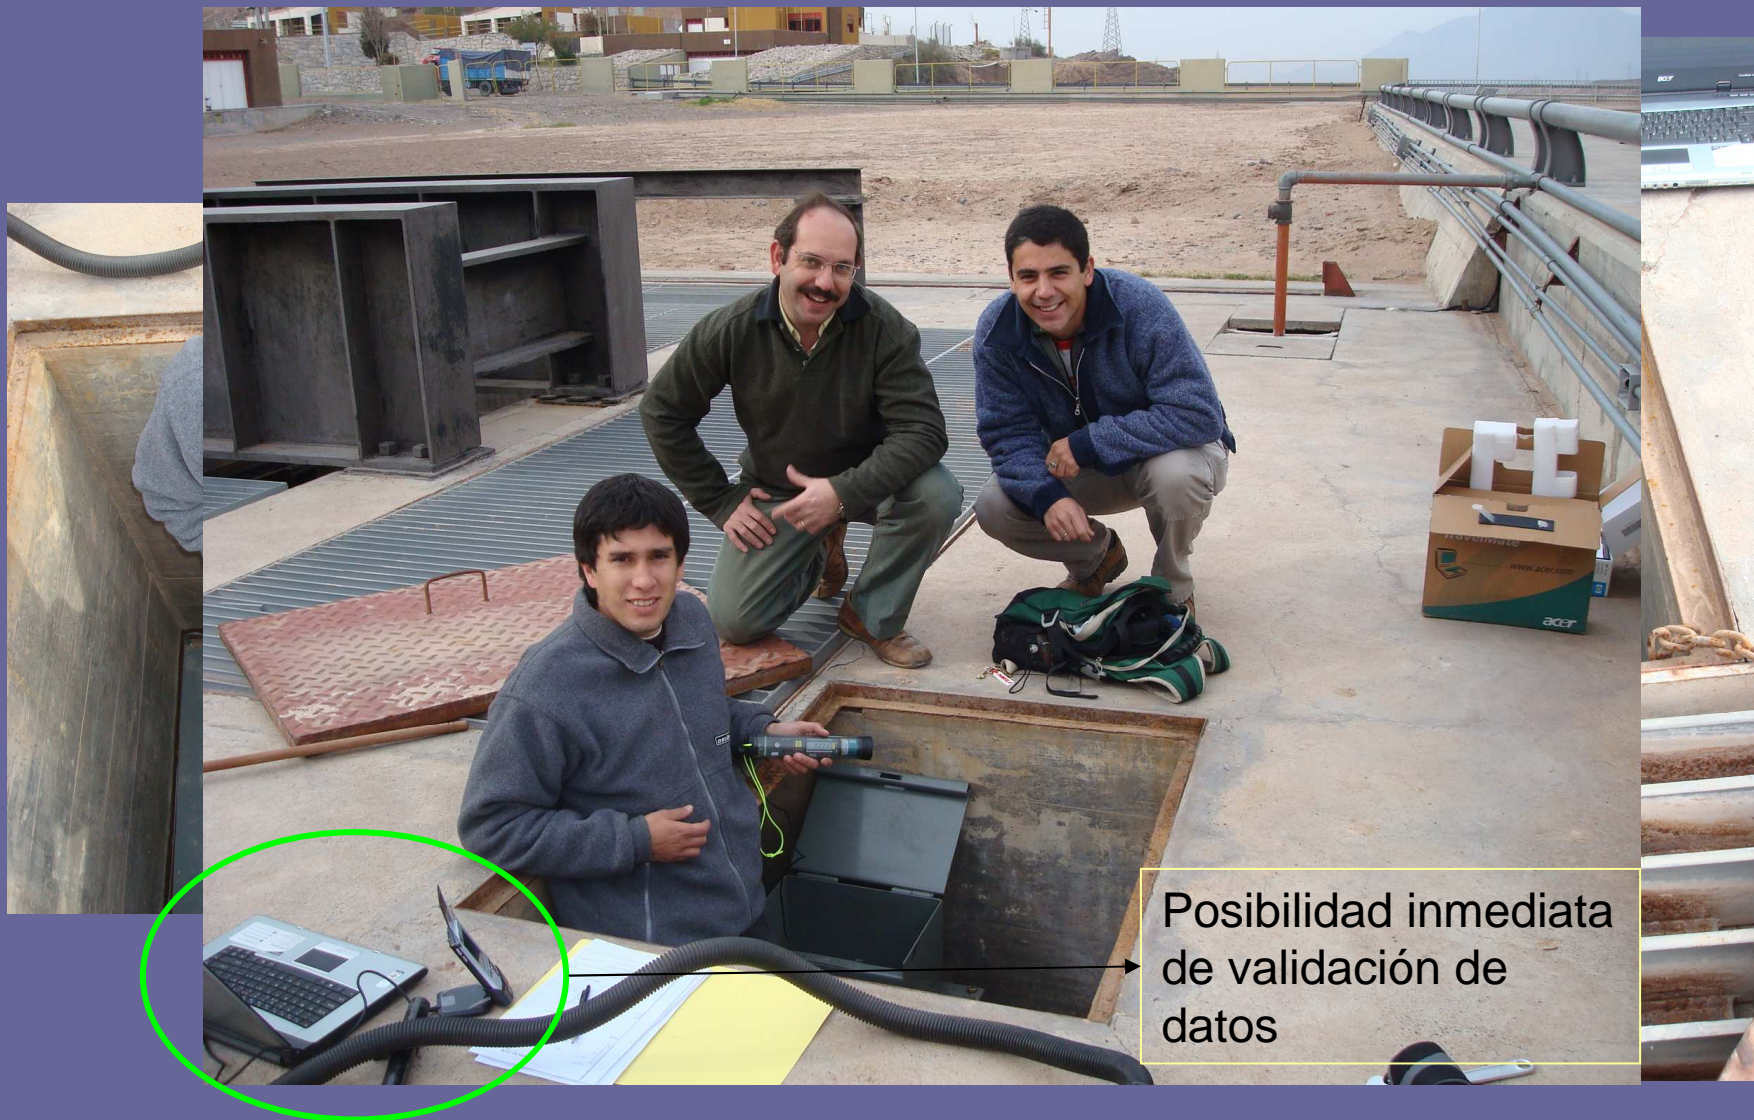
“Seteo” y Obtención de Datos

Posibilidad inmediata de validación de datos

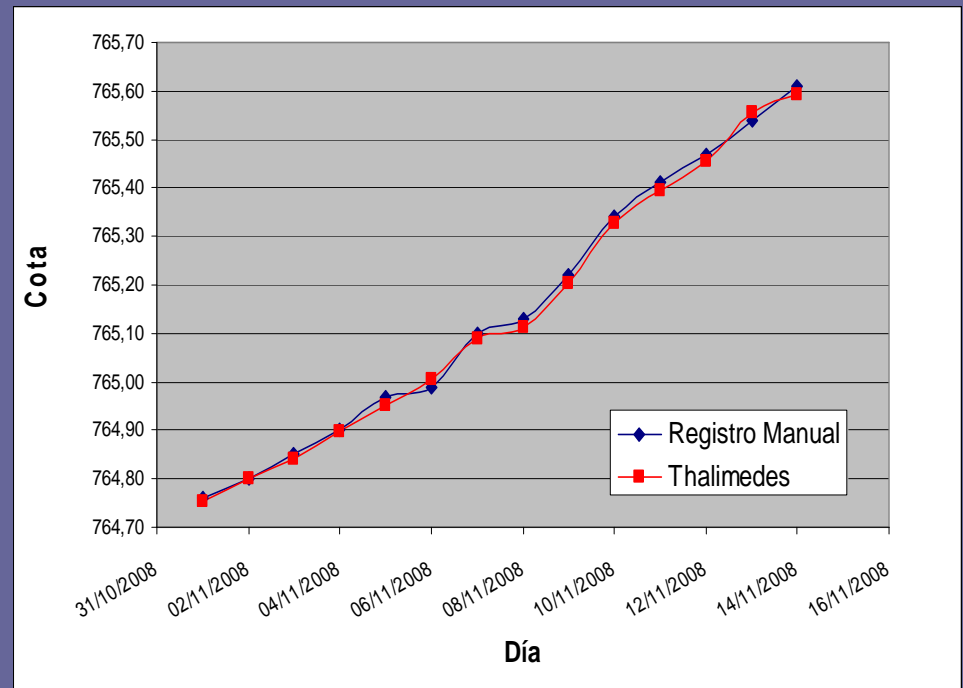
Calibración

Fecha	Registro Manual	Registro Thalimedes	Diferencia
01/11/2008	764,76	764,754	0,006
02/11/2008	764,80	764,799	0,001
03/11/2008	764,85	764,841	0,009
04/11/2008	764,90	764,897	0,003
05/11/2008	764,97	764,953	0,017
06/11/2008	764,99	765,004	-0,014
07/11/2008	765,10	765,088	0,012
08/11/2008	765,13	765,112	0,018
09/11/2008	765,22	765,203	0,017
10/11/2008	765,34	765,328	0,012
11/11/2008	765,41	765,395	0,015
12/11/2008	765,47	765,454	0,016
13/11/2008	765,54	765,556	-0,016
14/11/2008	765,61	765,594	0,016

Valor medio	0,008
Desviación	0,011128619

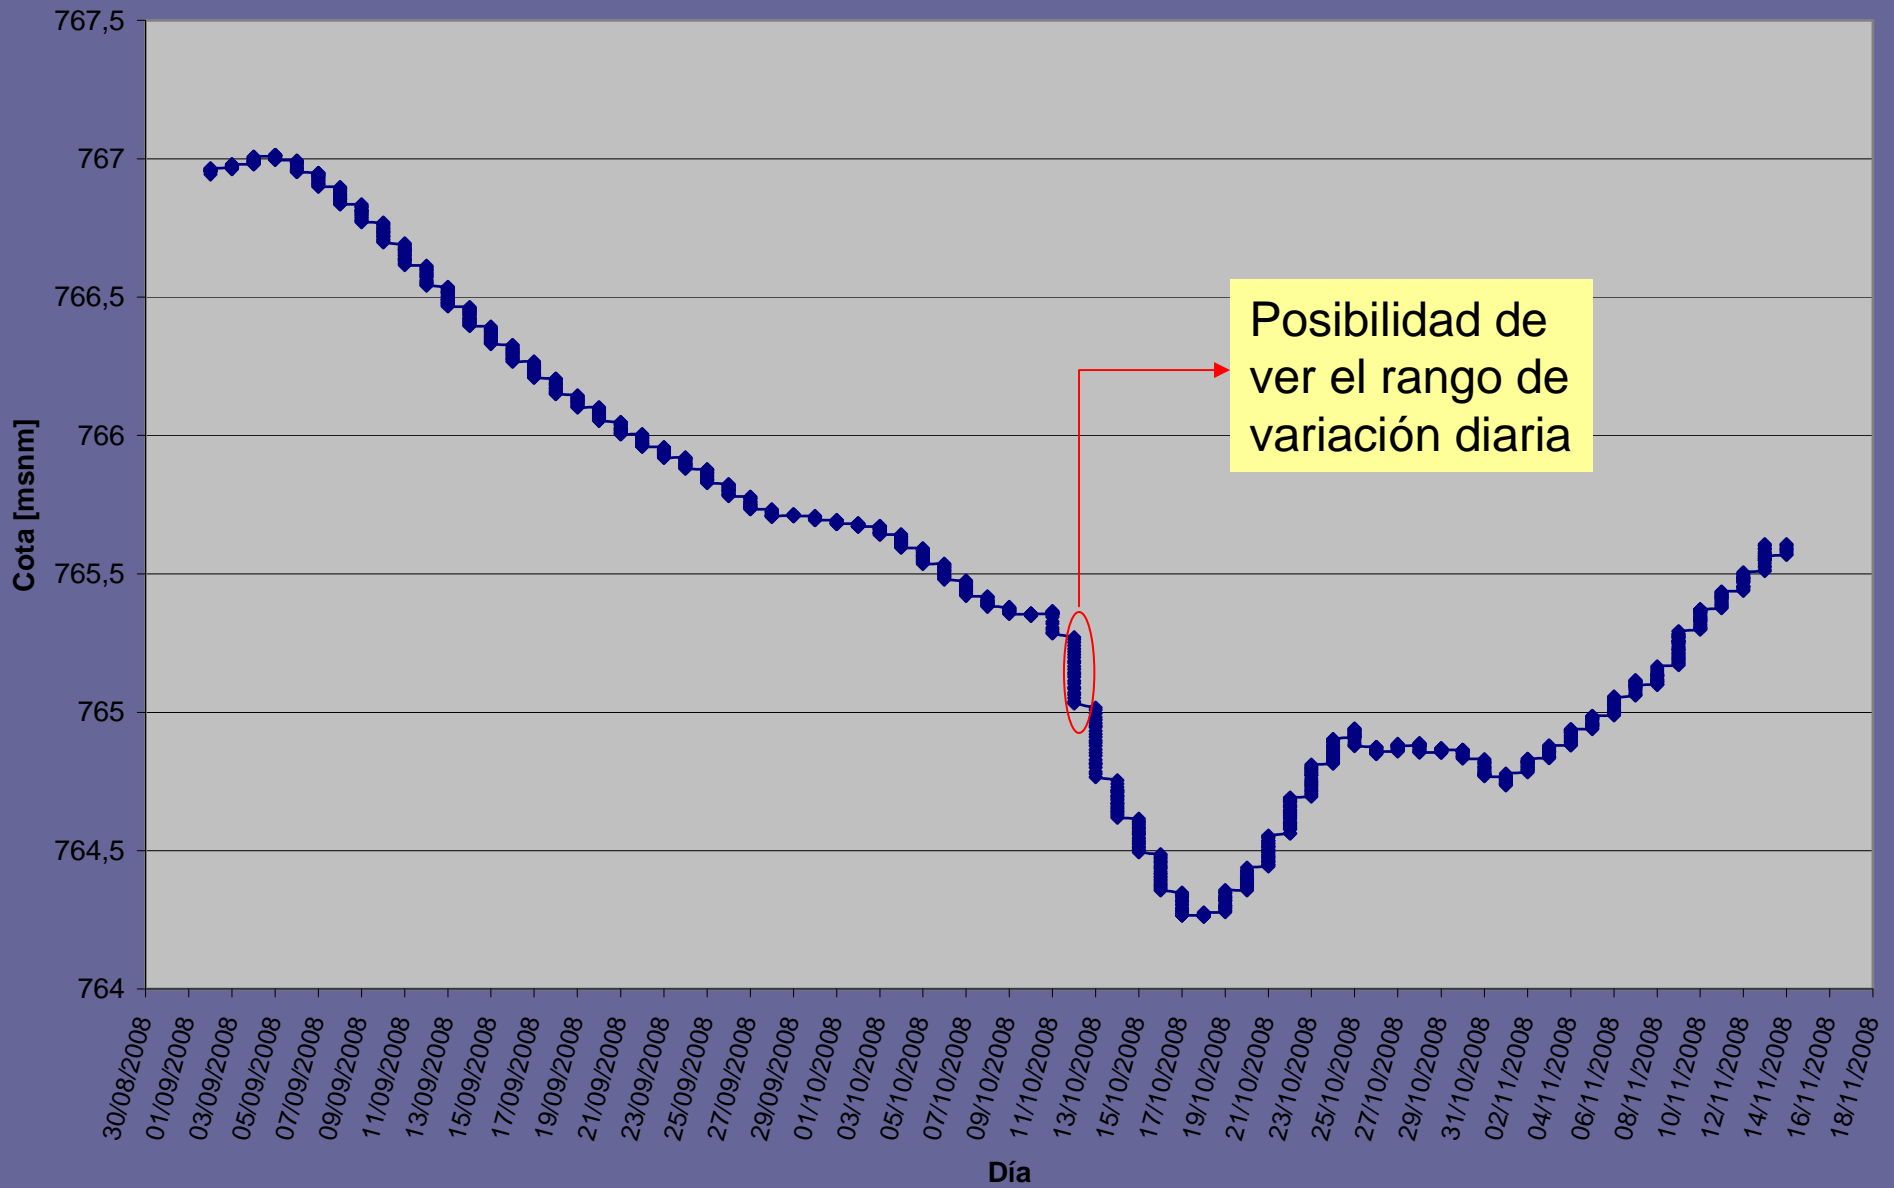
Variación de Cota

Datos obtenidos
